# ΠΑΡΑΚΤΙΕΣ & ΥΠΟΘΑΛΑΣΣΙΕΣ ΚΑΤΟΛΙΣΘΗΣΕΙΣ

*(Coastal & Submarine Landslides)*

**Ομιλητής: Δρ. Ιωάννης Μ. Τσόδουλος**

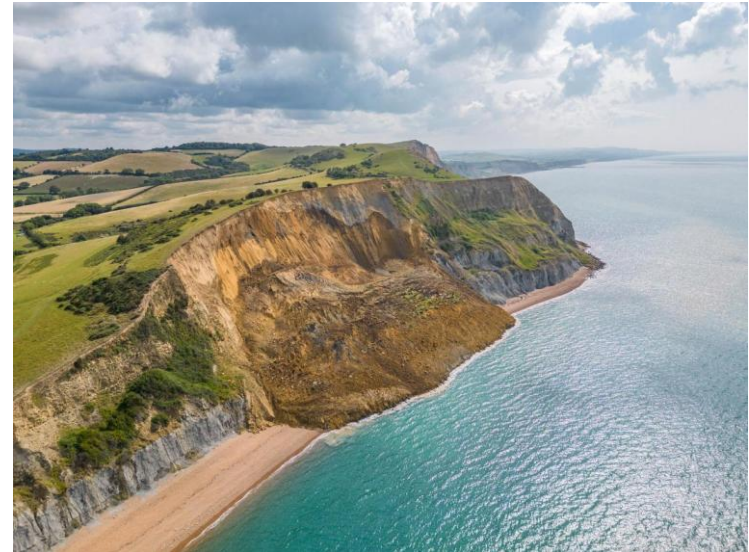
Coastal landslide at Seatown beach, south UK (Image: James Loveridge Photography)

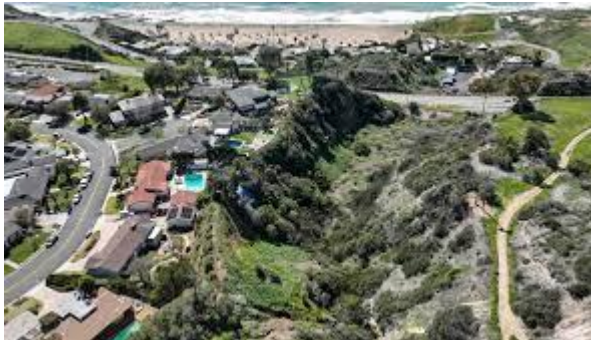
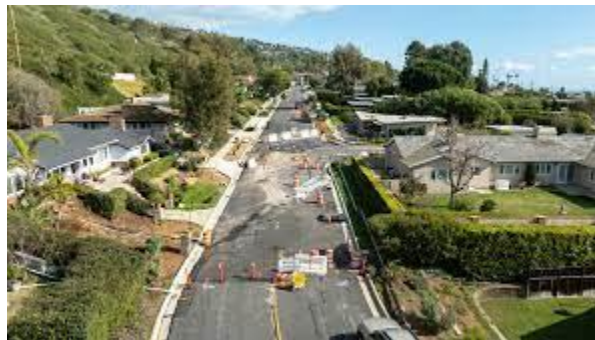
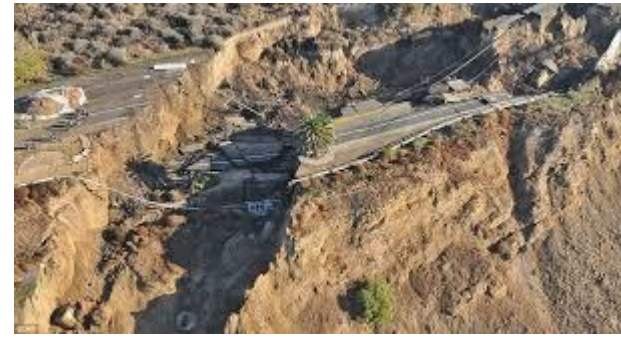
1. Οι κατολισθήσεις έχουν προκαλέσει σοβαρές ζημιές σε σπίτια, δρόμους και άλλες υποδομές στην περιοχή.
2. Συγκεκριμένα, ο δρόμος Portuguese Bend Road έχει επηρεαστεί επανειλημμένα, με συνεχείς μετακινήσεις και ανάγκη για επισκευές.

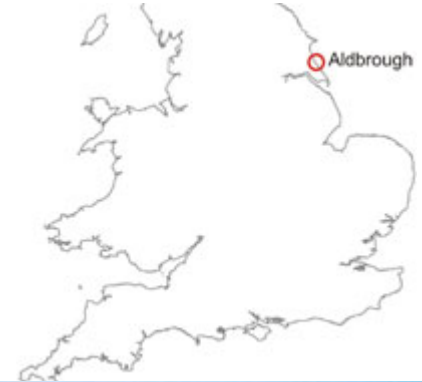
**Τοποθεσία:** Aldbrough, BA ακτές Αγγλίας, κοντά στην πόλη Κινγκστον.

**Αίτια:** Παράκτια διάβρωση που οφείλεται κυρίως σε διεργασίες που δρουν στον άμεσο παράκτιο χώρο όπως ο κυματισμός και η ανύψωση της στάθμης της θάλασσας (κύματα θυέλλης-καταιγίδες, κλιματική αλλαγή).

**Γεωλογία:** Χαλαροί σχηματισμοί από παγετώδης αποθέσεις (18000 έως 13000 χιλ. έτη).

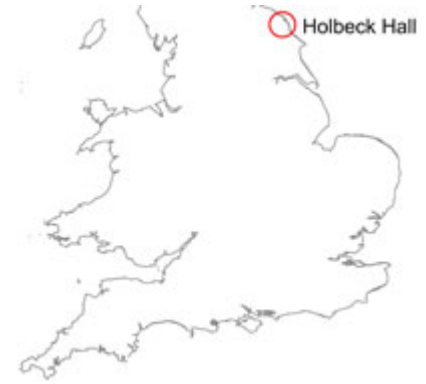
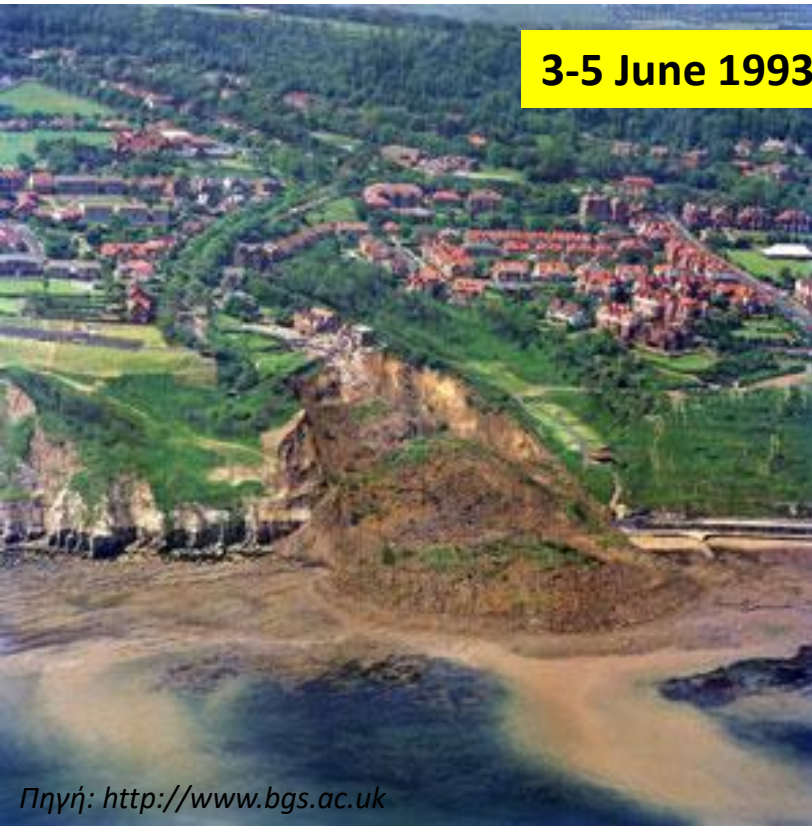
**Τοποθεσία:** Holbeck hall, BA ακτές Αγγλίας, κοντά στην πόλη Σκάρμπορο.

Αρχικά θεωρούσαν ότι η θέση του ξενοδοχείου δεν διατρέχει κάποιο σοβαρό κίνδυνο καθώς βρισκόταν 60-70m μακριά από την άκρη του κρημνού.

Συνολικά 1 εκ. τόνοι παγετώδους προέλευσης ιζήματα ολίσθησαν στην θάλασσα.

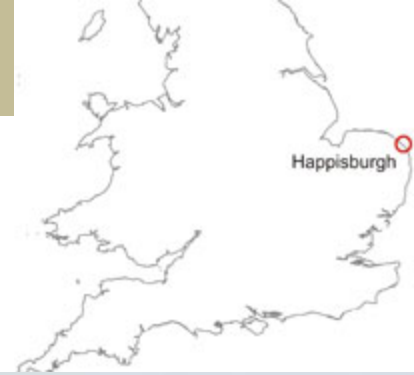
Ρυθμός υποχώρησης κρημνών:

1951-2004, 2.16 m από γεωδαιτικά δεδομένα

Παράκτια Διάβρωση: Τα τελευταία 5000 χρόνια

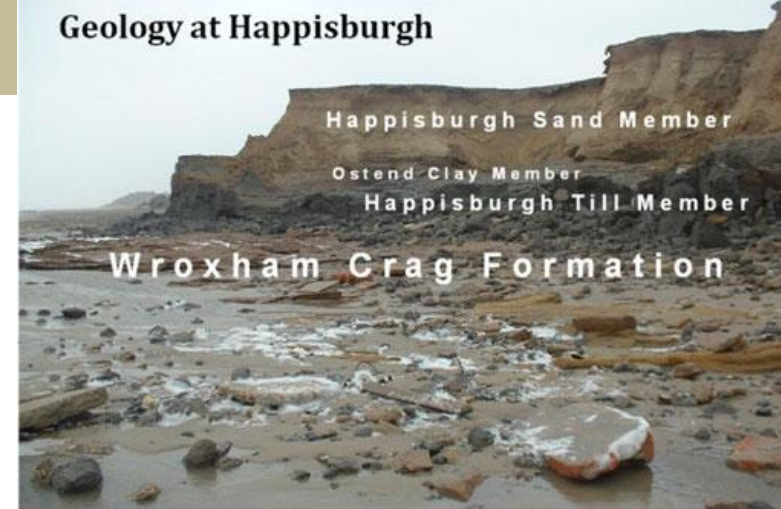
## Geology at Happisburgh

Stage 1

Two small gullies form due to surface run-off and groundwater seepage and by a trough in the upper surface of the till. Toe is eroded by sea. Ostend Clay provides an impermeable horizon.

Stage 2

Gullies enlarge to form small embayments. Upper surface of till is eroded. Landslipped Happisburgh sand material is removed by sea.

Stage 3

Embayments increase in size leaving a promontory between embayments

Stage 4

Promontory collapses creating one large embayment

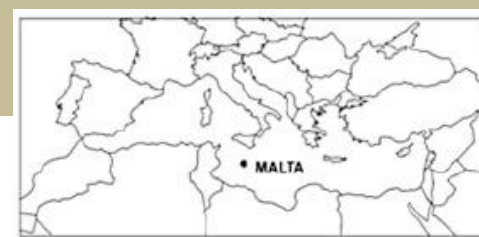
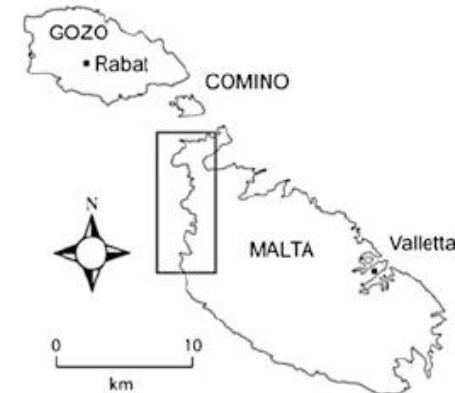
**Γεωλογία:** Βραχώδεις σχηματισμοί (ασβεστόλιθοι) που υπέρκεινται αργιλικών στρωμάτων

**Είδος μετακίνησης:** Κυρίαρχο είδος μετακίνησης αποτελούν οι πλευρικές εξαπλώσεις. Οι εκτεταμένες εξαπλώσεις τείνουν ή έχουν ήδη εξελιχθεί σε ολισθήσεις.

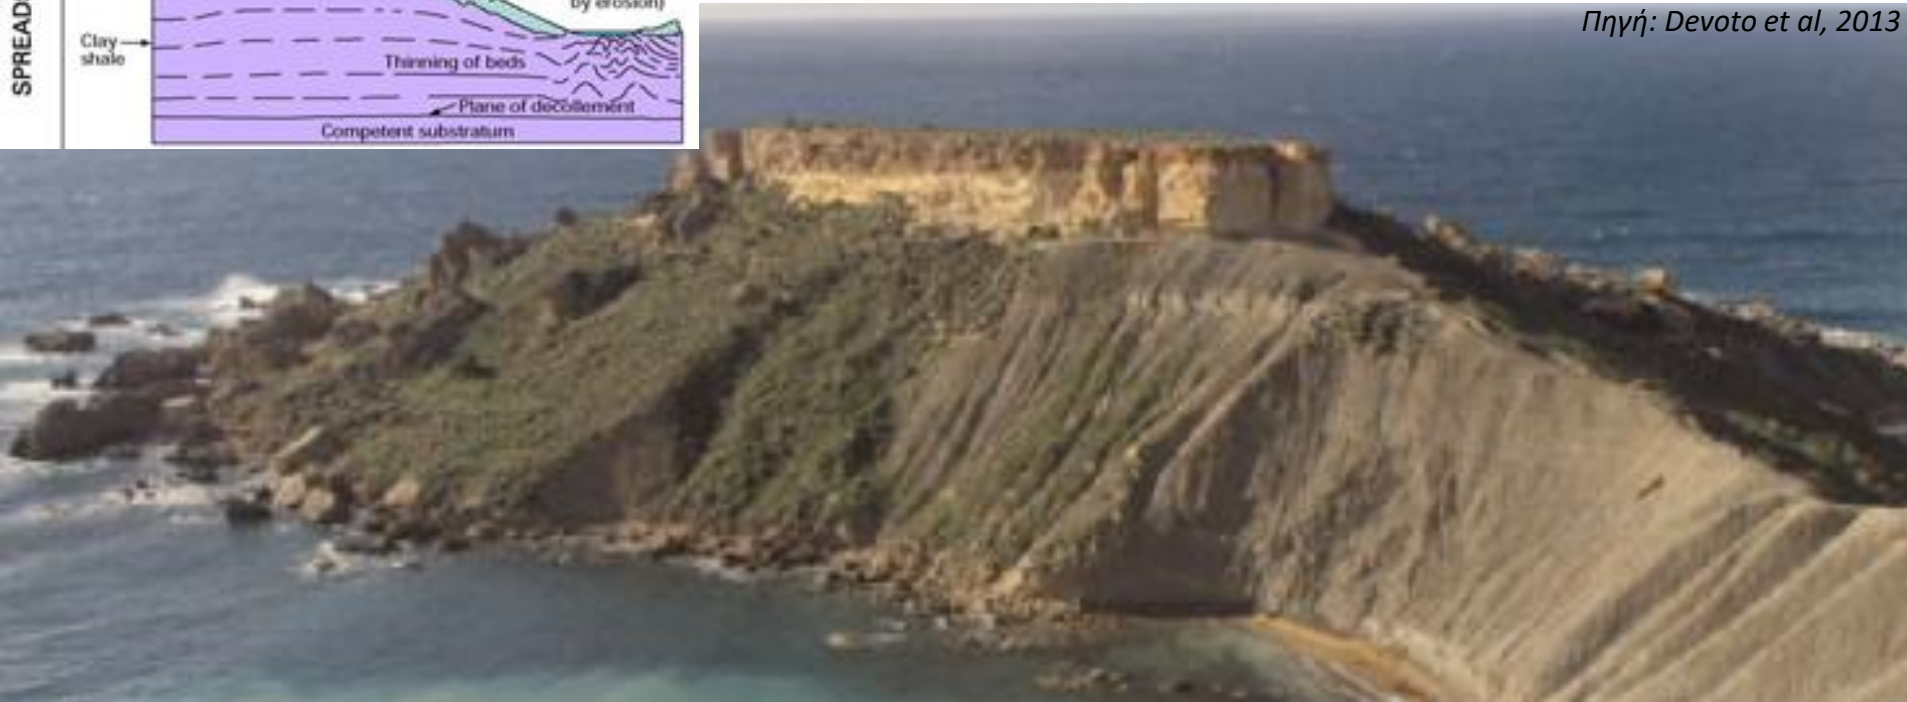
**Τοποθεσία:** Εκτεταμένες μετακινήσεις μαζών στις ΒΔ παράκτιες περιοχές του νησιού

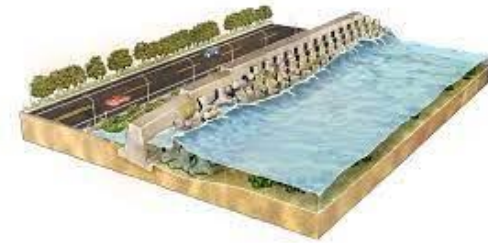
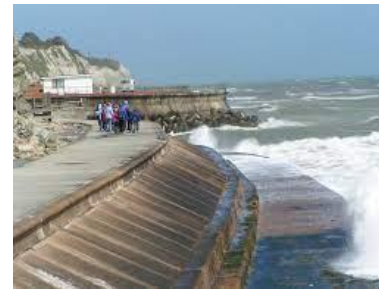
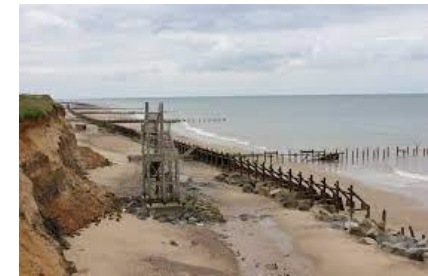
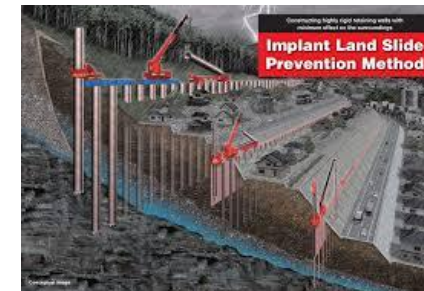
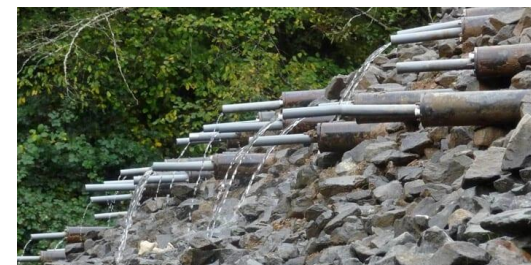
1. **Περιγραφή:** Κατασκευαστικά έργα για την πρόληψη ή τον περιορισμό των επιπτώσεων των κατολισθήσεων.
2. **Παραδείγματα:**
  1. **Θαλάσσια Τείχη (Seawalls):** Κατασκευές που προστατεύουν την ακτογραμμή από την διάβρωση και τις κατολισθήσεις.
  2. **Τοίχοι Αντιστήριξης (Retaining Structures):** Στηρίζουν ασταθείς πλαγιές και αποτρέπουν την κατάρρευση εδαφών.
  3. **Αποστραγγιστικά Συστήματα (Drainage Systems):** Μειώνουν την υπερβολική υγρασία που μπορεί να αποσταθεροποιήσει το έδαφος.

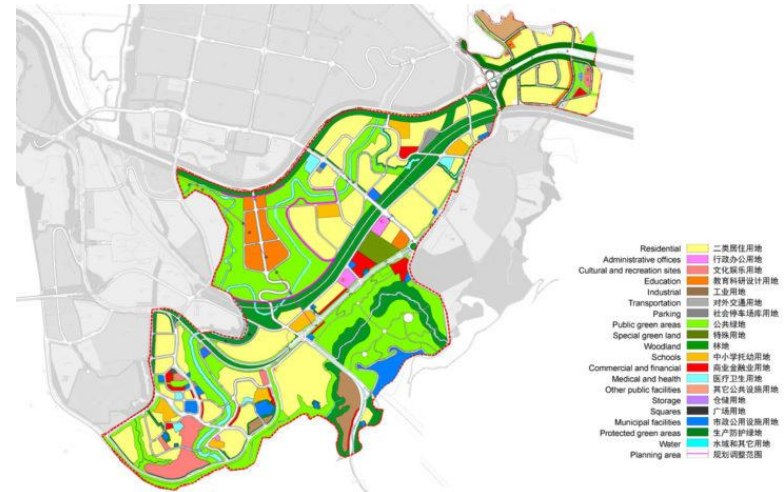
1. Προσδιορισμός περιοχών υψηλού κινδύνου και αποφυγή κατασκευής υποδομών σε αυτές.
2. Εφαρμογή περιορισμών χρήσης γης και οικοδομικών κανονισμών για την ελαχιστοποίηση των κινδύνων.
3. Δημιουργία φυσικών ζωνών απομόνωσης και προστασίας των παράκτιων περιοχών.

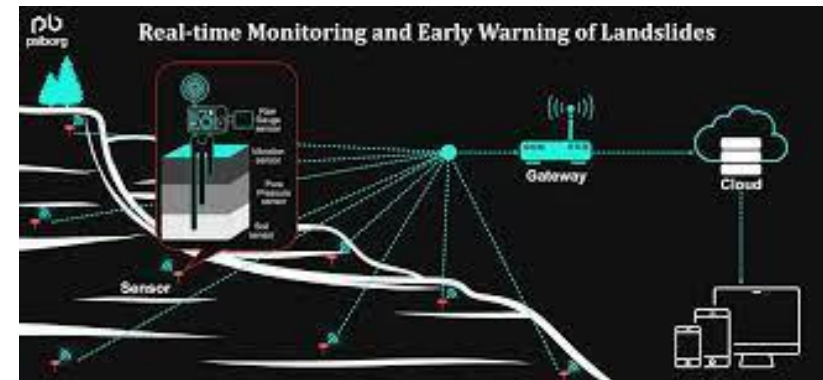
1. **Περιγραφή:** Τεχνολογικά συστήματα και διαδικασίες που προειδοποιούν για επικείμενες κατολισθήσεις.
2. **Μέθοδοι:**
  1. Δίκτυα σειсмоγράφων και αισθητήρων για την ανίχνευση σεισμικής δραστηριότητας.
  2. Συστήματα GPS για την παρακολούθηση μικρών κινήσεων του εδάφους.
  3. Δορυφορικές επικοινωνίες για την γρήγορη μετάδοση προειδοποιήσεων στις τοπικές αρχές και τις κοινότητες.
3. **Σκοπός:** Παροχή έγκαιρης προειδοποίησης για την εκκένωση περιοχών και την εφαρμογή μέτρων ασφαλείας.
